2E FASE FUNDERINGSONDERZOEK BLOEMHOF

- 1e Balsemienstraat 2 t/m 18
- Jasmijnstraat 46 t/m 58
- Dahliastraat 17 t/m 1
- Hillevliet 61 t/m 87
- Patrimoniumshof 1 t/m 21 (e + o)

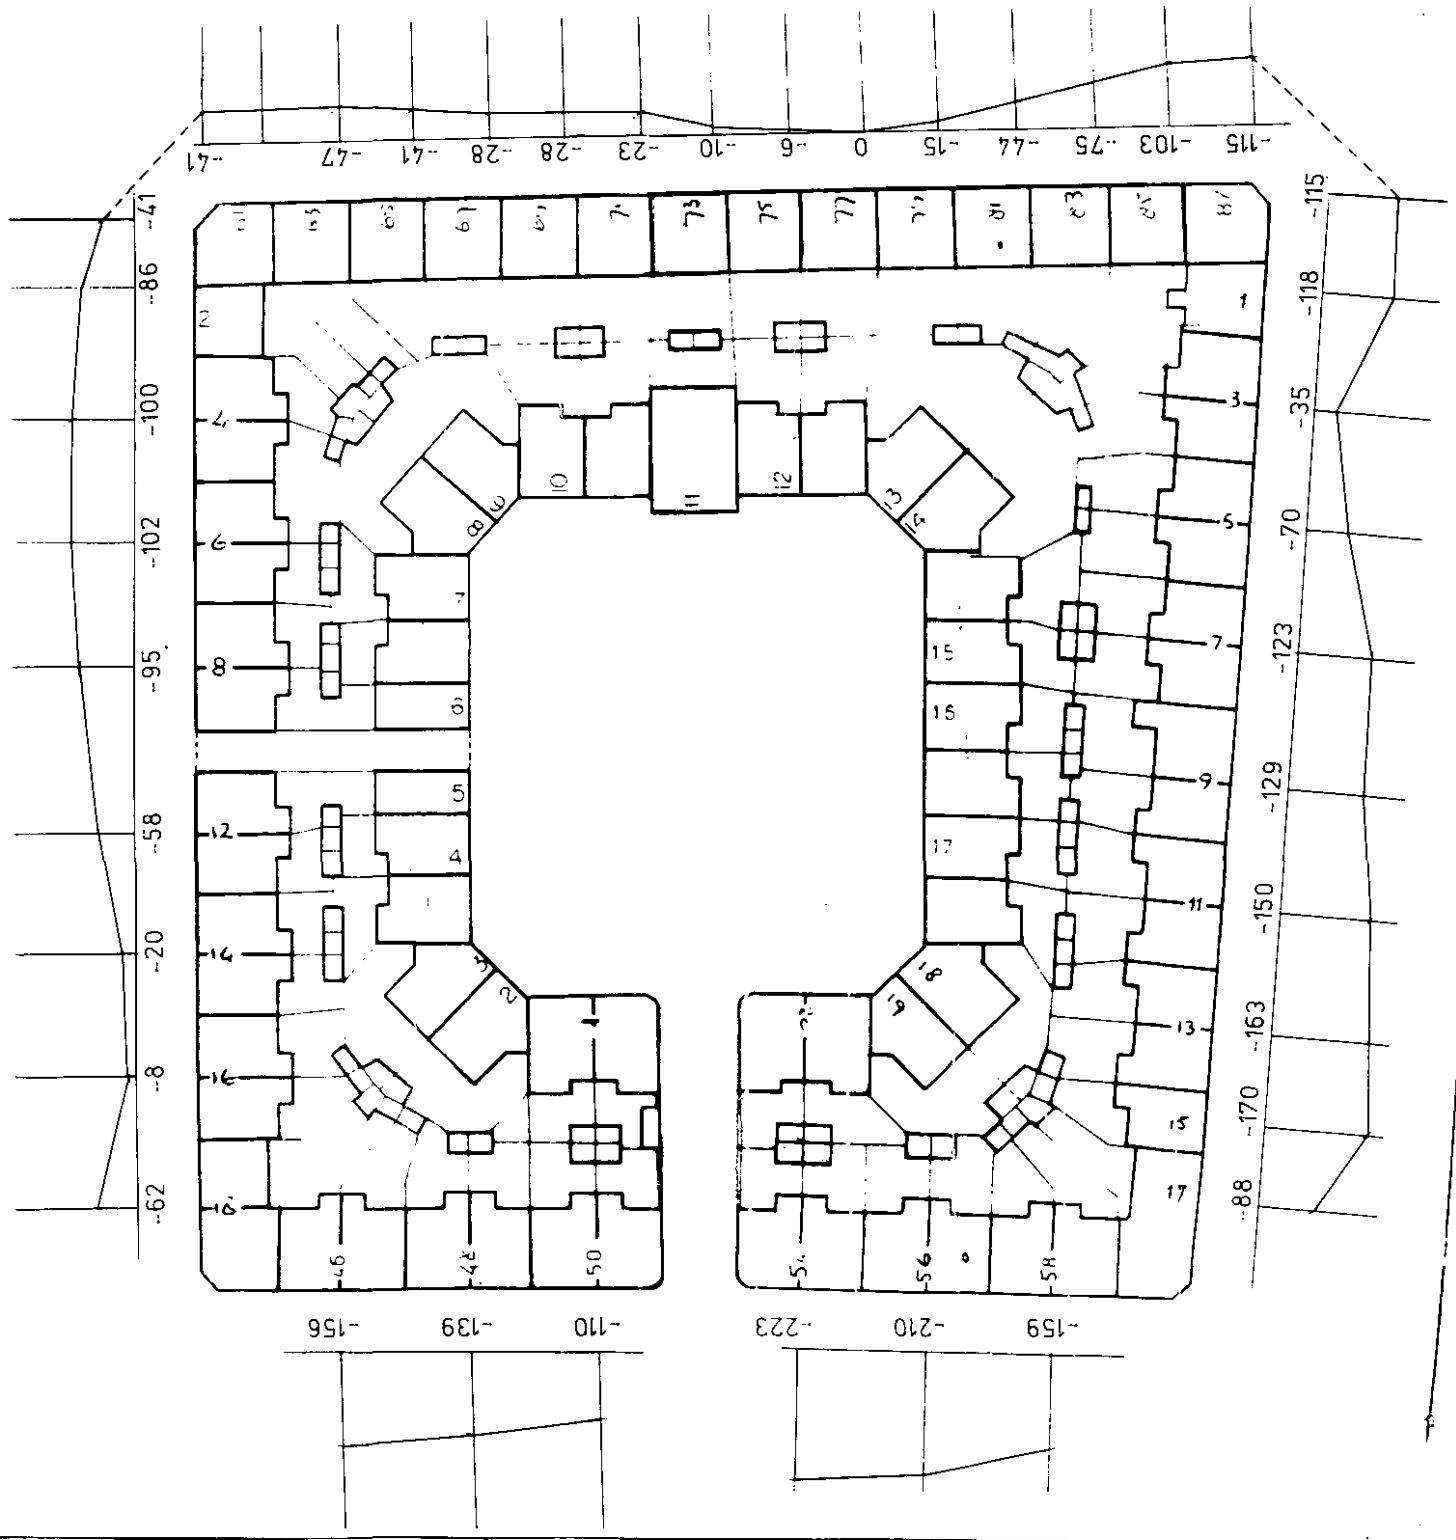
Voorgevelwaterpassing BLOK PATRIMONIUMSHOF

Op bijlage A is de deformatie weergegeven van de voorgevels van de panden 1e Balsemienstraat 2 t/m 18, Jasmijnstraat 46 t/m 58, Dahliastraat 1 t/m 17 en Hillevliet 61 t/m 87 welke tezamen één woonblok vormen.

Uit de metingen blijkt dat tussen de panden onderling enige zettingsverschillen aanwezig zijn. Deze worden echter over het gehele blok geleidelijk verdeeld.

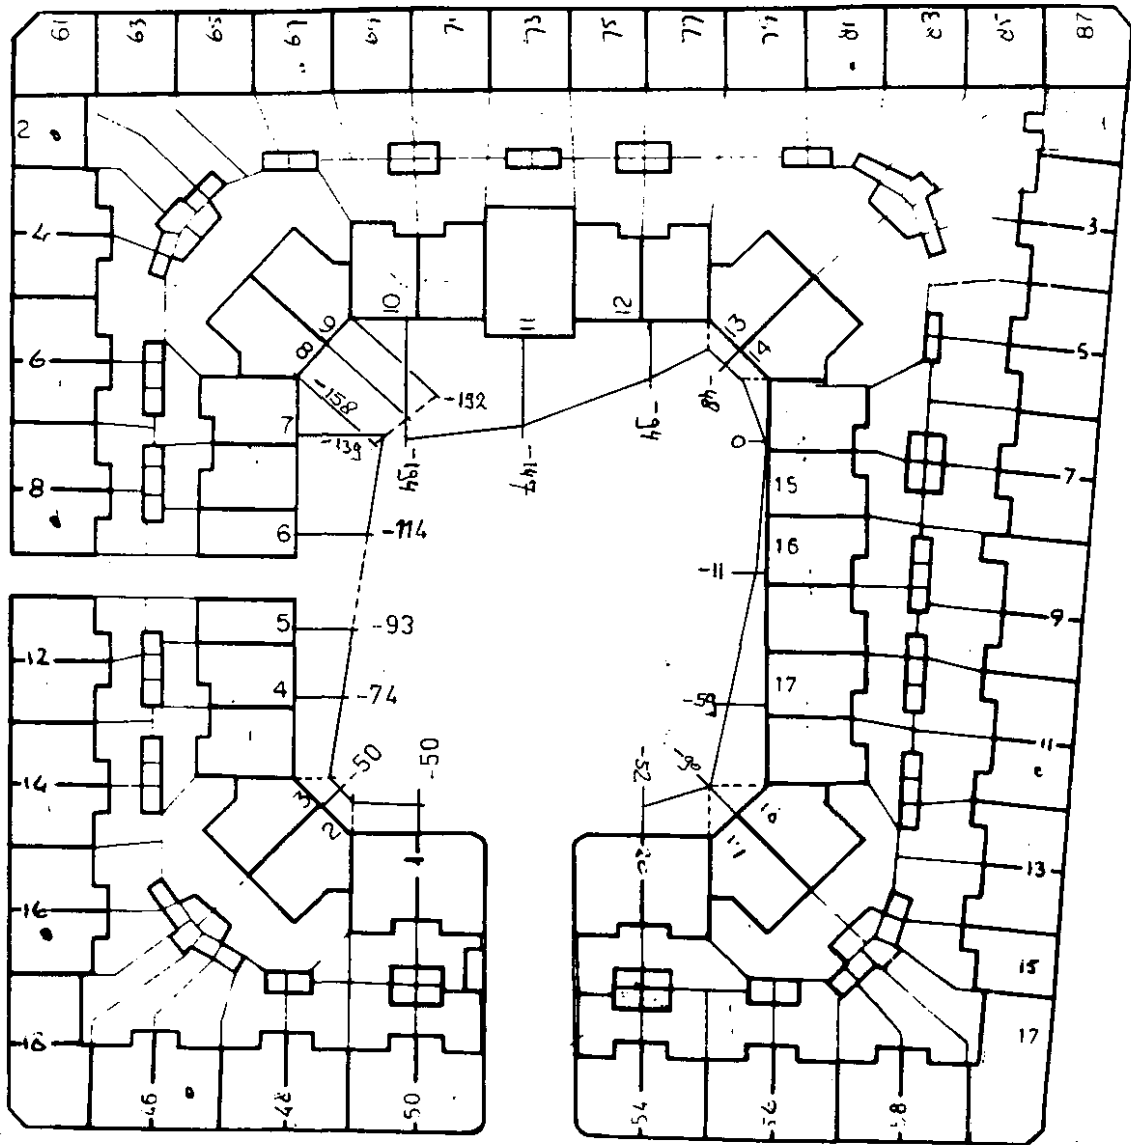
Voorgevelwaterpassing BLOK PATRIMONIUMSHOF

Bijlage B toont de deformatie van de voorgevels van de panden Patrimoniumshof 1 t/m 21 (even en oneven).
